## ANALISA KEGAGALAN DRILL PIPE BERDASARKAN ASPEK PEMBEBANAN DI RIG PDSI#42.3/N1500-E

Institut Teknologi Padang

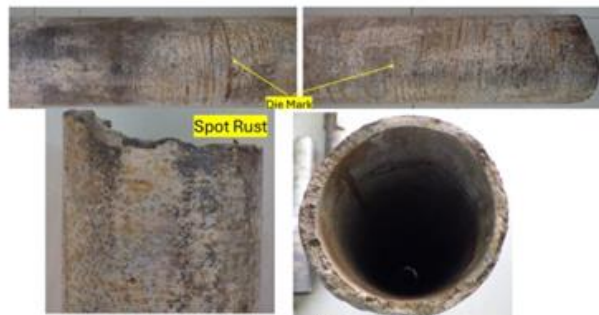
Gambar 2. Pengamatan visual sampel drill pipe B (Patahan B)

Pengamatan menunjukkan bahwa kedua patahan memiliki karakteristik yang serupa, dengan tanda-tanda korosi terlokalisasi berupa bintik-bintik halus serta pola korosi menyerupai pulau-pulau. Selain itu, terdapat jejak die mark yang cukup dalam, yang dihasilkan dari proses penjepitan dan slip selama operasi pengeboran.

PT Pertamina Drilling Services Indonesia mengirimkan sampel berupa drill pipe yang patah. Investigasi ini bertujuan untuk menganalisis penyebab utama kegagalan drill pipe sebagai bagian dari analisis akar penyebab (root cause analysis). Hasil pengamatan visual terhadap patahan pada Drill Pipe A dan B ditunjukkan pada Gambar 4.1 dan Gambar 4.2.

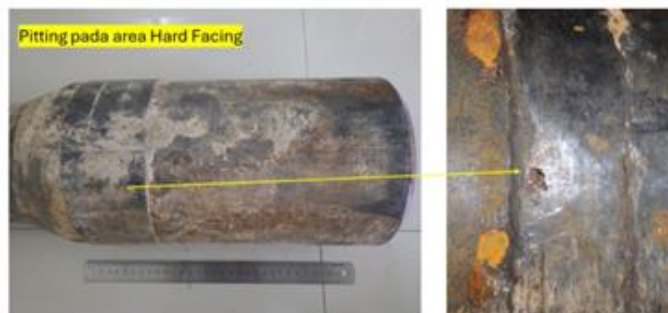
Gambar 3 menunjukkan Drill Pipe C yang tidak mengalami patahan tetapi memiliki lubang kecil pada area hard facing. Pitting ini cukup dalam dan berpotensi menjadi titik inisiasi retak akibat lingkungan korosif.

Gambar 3. Kondisi Drill Pipe C yang memiliki lubang pada area hard facing.
