## Analisis Kerusakan Recoil Spring Pada Excavator Pc 200

Politeknik Negeri Nunukan

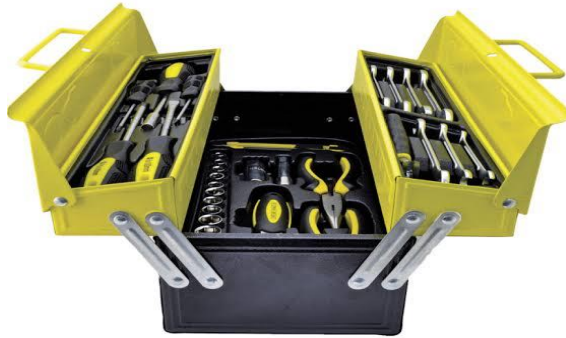
Sumber : <https://goggle.com/search?q=tools+box>  
**Gambar 3.5 Tool box set**

*Tool box* berisi berbagai macam *tools* yang selalu digunakan oleh mekanik dalam menyelesaikan suatu pekerjaan baik berupa perbaikan, *trouble*, dan perawatan. beberapa alat yang digunakan antara lain *Snap ring*, *pliers key*, *croos driver*, *cheesel*, *hammer*, dan *hexagon* Berikut *tool box set* yang dimaksud terdapat pada gambar 3.5

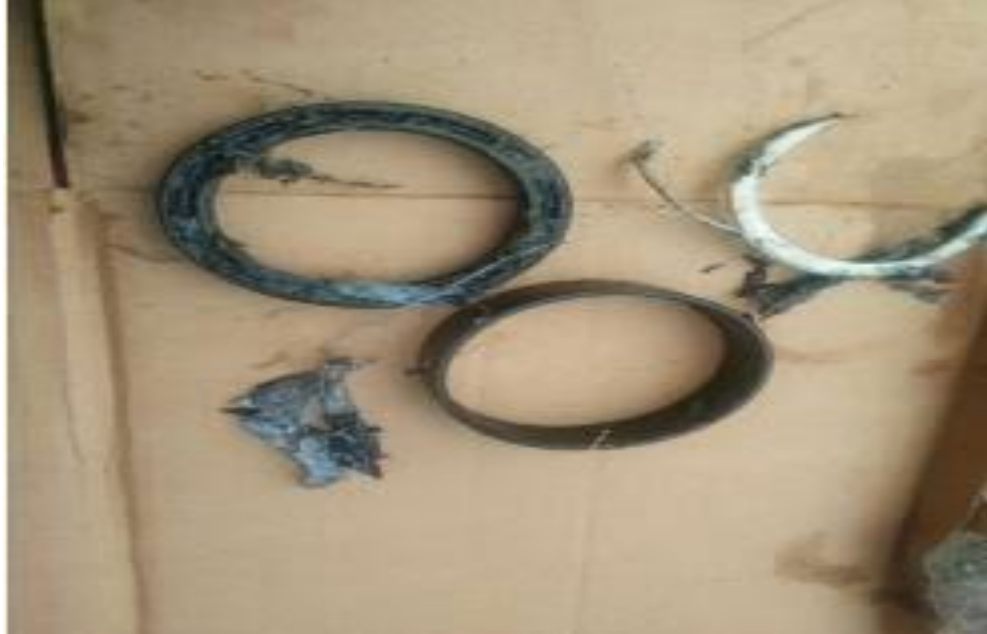
Gambar 43 : *Seal*

Karena *seal* berfungsi untuk mencegah kebocoran rusak maka dilakukan pergantian baru pada komponen yang rusak.

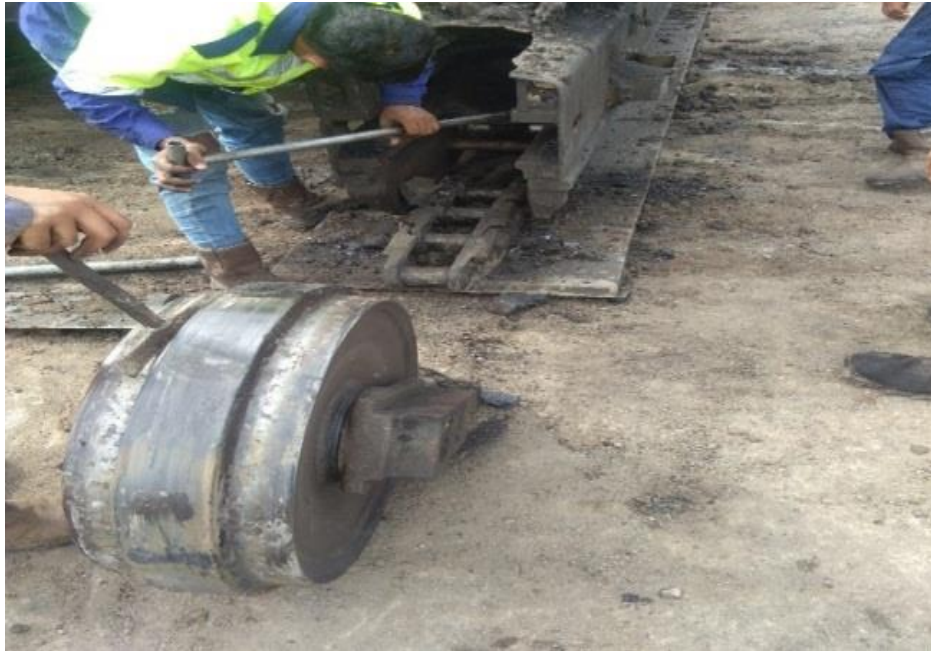
Gambar 4.3: Pergantian *recoil spring*

Karena *recoil spring* berfungsi sebagai peredam kejutan yang berasal dari *idler* sudah rusak maka dilakukan pergantian yang baru. Adapun proses mengganti *recoil spring* dapat dilihat pada gambar 4.3:
