## OPTIMALISASI PROSES DRILL DAN TAP EMPAT LUBANG SIDE FRAME TIPE 110/138

Rizky Pratama Mulyono<sup>1</sup>, Gilang Agung<sup>2</sup>, Ramayoga Suris Alfarizi<sup>3</sup>

Universitas Pelita Bangsa

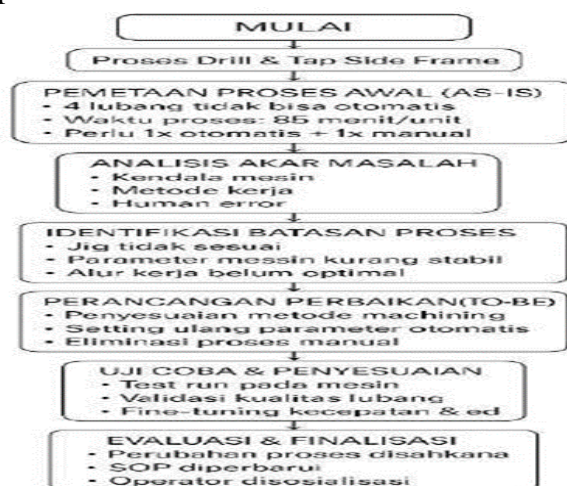
Gambar 1. Flowchart Proses Penelitian

Penelitian ini dimulai dari identifikasi masalah yang ditemukan pada proses machining drill dan tap. Di sini, peneliti mengamati langsung kondisi proses yang berjalan di lapangan untuk mencari tahu apa saja kendala yang ada, terutama pada empat lubang yang ternyata masih harus dikerjakan secara manual. Dari temuan inilah fokus perbaikan kemudian ditentukan.

Secara keseluruhan, alur penelitian ini mencakup tahapan identifikasi masalah, studi literatur, pengumpulan data, analisis, perancangan perbaikan, implementasi, evaluasi, hingga standardisasi. Alur ini dirancang agar penelitian berjalan sistematis dan menghasilkan perbaikan yang benar-benar bisa diukur.

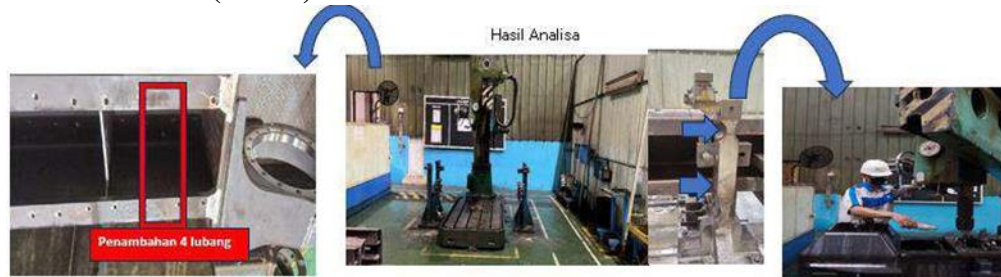
Gambar 2. Kondisi Sebelum Perbaikan

Pengamatan awal menunjukkan bahwa proses machining pada side frame tipe 110 dan 138 belum sepenuhnya berjalan otomatis. Dari total lubang yang harus diproses, terdapat empat lubang yang tidak dapat dikerjakan oleh mesin otomatis karena keterbatasan posisi jig

dan parameter mesin yang kurang sesuai. Akibatnya, operator harus melakukan dua tahap pengerjaan, yaitu satu kali proses otomatis, kemudian dilanjutkan pengerjaan manual untuk menyelesaikan empat lubang tersebut.

Kondisi ini membuat alur produksi menjadi lebih panjang dan tidak stabil. Waktu proses aktual rata-rata 85 menit per unit, dan variasi kualitas cukup tinggi terutama pada bagian ulir. Beberapa temuan yang muncul pada proses awal antara lain:

- kecepatan pahat tidak stabil saat pengerjaan manual,
- posisi lubang sedikit berubah karena metode clamping manual,
- operator cenderung cepat lelah saat pengerjaan repetitif,
- hasil ulir tidak selalu konsisten karena tekanan saat tapping berbeda-beda.

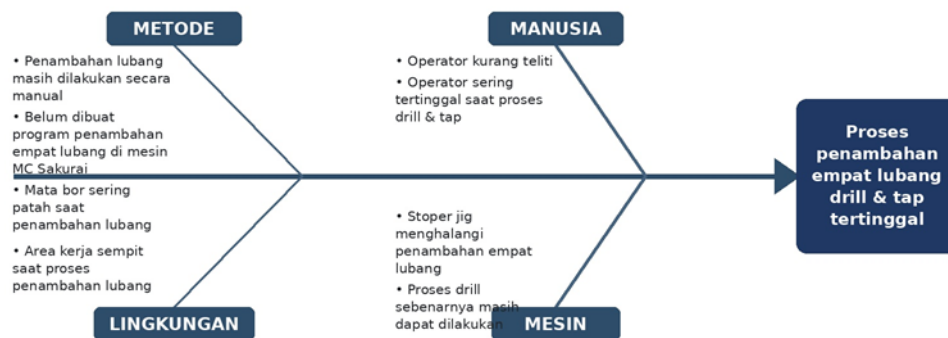
**Gambar 4. Analisis Fishbone Diagram**

Fishbone diagram memetakan penyebab tertinggalnya proses penambahan lubang drill dan tap. Dari lima kategori yang umum digunakan dalam Fishbone diagram, hasil analisis di lapangan menunjukkan empat kategori yang relevan sebagai penyebab, sementara kategori material tidak ditemukan sebagai faktor penyebab karena spesifikasi material side frame yang digunakan relatif konsisten. Pada kategori method, ditemukan bahwa proses penambahan lubang masih dilakukan secara manual, program penambahan empat lubang di mesin MC Sakurai belum dibuat, dan area kerja yang tersedia cukup sempit sehingga proses penambahan lubang sulit dilakukan, yang berakibat pada seringnya mata bor patah saat proses penambahan lubang berlangsung. Pada kategori man, operator kurang teliti dalam mengerjakan pekerjaannya dan sering tertinggal pada saat proses drill dan tap berlangsung. Pada kategori machine, stoper jig menghalangi proses penambahan empat lubang tersebut, meskipun proses drill sebenarnya masih dapat dilakukan. Pada kategori lingkungan, kondisi area kerja yang sempit pada saat proses penambahan lubang turut menyulitkan pelaksanaan proses. Berdasarkan pemetaan tersebut, dua kategori yang paling dominan menyebabkan tertinggalnya proses adalah machine (stoper jig yang menghalangi program mesin) dan method (belum tersedianya program otomatis untuk penambahan lubang), sejalan dengan akar masalah yang diperoleh dari 5 Why Analysis, yaitu posisi stoper jig lama yang belum pernah direview ulang.

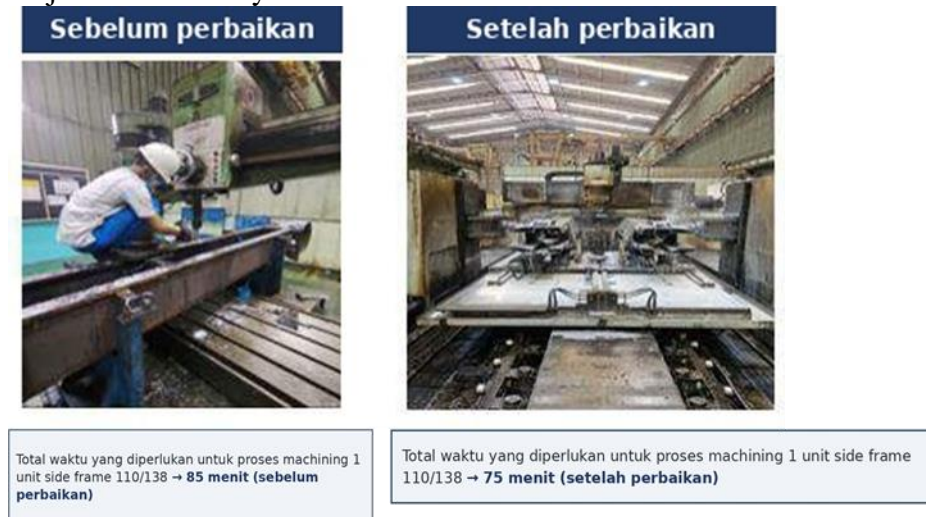
Gambar 5. Perbedaan Sebelum dan Sesudah Perbaikan

Uji coba dilakukan menggunakan mesin dalam kondisi aktual produksi. Beberapa penyesuaian yang dilakukan selama proses uji coba antara lain:

- fine-tuning kecepatan tap untuk mencegah ulir patah,
- pengaturan ulang titik referensi mesin agar posisi lubang sesuai,
- penyesuaian feed pada proses drilling untuk mengurangi getaran.

Hasil uji coba menunjukkan bahwa keempat lubang dapat diproses sepenuhnya otomatis tanpa perlu pengerjaan manual tambahan. Selain itu, tidak ditemukan cacat seperti ulir rusak atau posisi lubang meleset selama trial.

1. Perbaikan metode machining dengan mengubah urutan proses dan penempatan pahat.
2. Penyetelan ulang parameter otomatis, terutama pada bagian kecepatan tapping, kedalaman pemotongan, dan feed rate.
3. Pembuatan ulang jig agar benda kerja bisa diposisikan pada sudut yang sesuai sehingga keempat lubang bisa dijangkau mesin tanpa interferensi. Sebelum diterapkan, rancangan diuji secara bertahap untuk memastikan tidak mengganggu stabilitas proses lainnya.
