## PREDIKSI SISA UMUR PERKERASAN JALAN LENTUR DI RUAS JALAN DR. J. LEIMENA KOTA AMBON

Ivone Ester Letlora<sup>1</sup>, Vera Th. C. Siahaya<sup>2</sup>, Hendrie Tahya<sup>3</sup>  
[ivoneletlora842@gmail.com](mailto:ivoneletlora842@gmail.com)<sup>1</sup>, [verasiahya6@gmail.com](mailto:verasiahya6@gmail.com)<sup>2</sup>, [htendrie@gmail.com](mailto:htendrie@gmail.com)<sup>3</sup>  
Politeknik Negeri Ambon

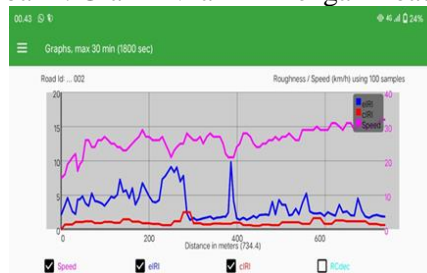
Gambar 1. Grafik Nilai IRI Dengan Road Roid

Dari hasil survei secara langsung dengan kendaarn mobil dan smarthphone menggunakan aplikasi Road Roid. Maka nilai fungsional metode IRI ruas jalan Dr. J. Leimena adalah 4,10 m/km yang dimana jalan kondisi jalan ini termasuk pada kondisi jalan Sedang.

Hasil survei menggunakan aplikasi Road Roid dapat dilihat pada tabel 5 dan pada gambar 1.

Distance m	Speed (Km/h)	eIRI (m/km)	Kondisi	cIRI (m/km)
50	20.00	4.98	Sedang	1.99
100	20.80	4.87	Sedang	1.97
150	20.30	5.22	Sedang	2.16
200	20.85	5.00	Sedang	1.57
250	20.10	9.84	Rusak ringan	1.23
300	20.80	1.99	Baik	3.34
350	20.85	2.31	Baik	1.62
400	20.40	3.32	Baik	1.71
450	20.50	2.29	Baik	0.79
500	20.60	4.88	Sedang	1.28
550	20.95	4.99	Sedang	2.25
600	20.95	2.39	Baik	1.85
650	30.05	3.86	Baik	2.05
700	30.10	4.97	Sedang	2.00
750	30.00	2.34	Baik	1.52
800	30.10	2.35	Baik	1.43
Rata-rata				4.10

- Dengan menggunakan aplikasi Road Roid, identifikasi nilai kondisi fungsional adalah 4,10 m/km. Dengan penilaian IRI, kondisi jalan Dr. J. Leimena termasuk dalam kondisi jalan Sedang dengan tingkat kemantapan jalan Mantap.
